*Dipartimento Stato dell'Ambiente  
Servizio Suolo e Bonifiche  
Unità Suolo e Bonifiche di Frosinone*

**Incendio impianto trattamento rifiuti EUREKA S.R.L.  
RELAZIONE PRELIMINARE ATTIVITA' DI CAMPIONAMENTO  
TOP-SOIL**

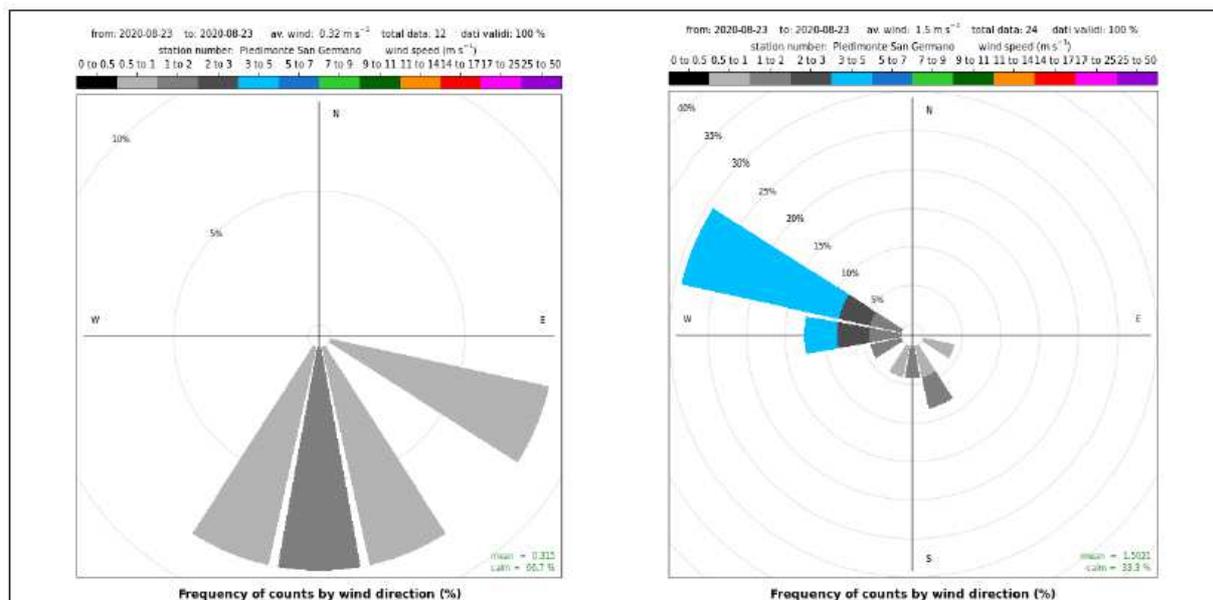
Si riporta a seguire una cartografia tematica prodotta dall’Agenzia Servizio qualità dell’aria, che descrive graficamente l’elaborazione delle rose dei venti relative al 23 agosto 2020.

La rosa dei venti dell’intero giorno mostra una direzione prevalente dei venti da N-O verso S-E (verso Cassino); tuttavia, osservando solo le prime 12 ore della giornata, si rileva una percentuale di calma di vento ( $v_v < 0.5$  m/s) (che proveniva da quadranti meridionali).

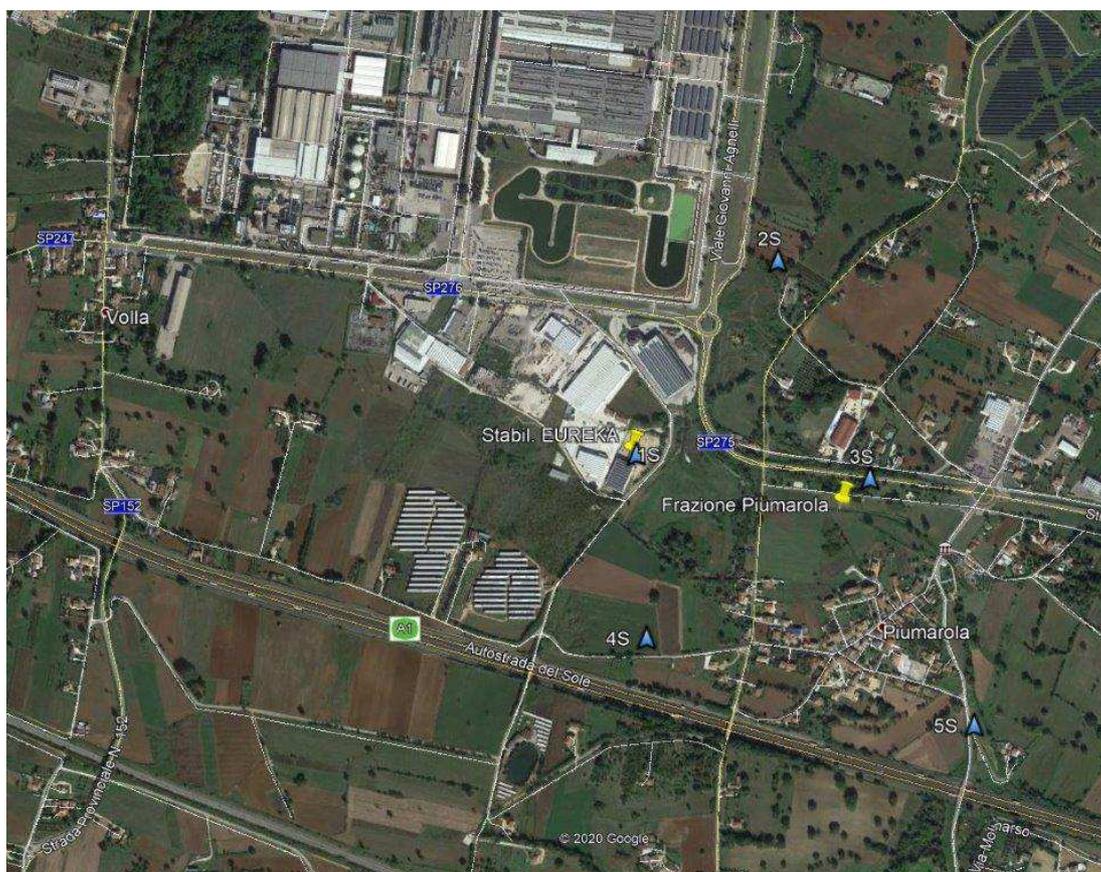
- A ridosso dell'impianto (campione "S1");
- A circa 500 m dall'impianto (campioni "S2", "S3", "S4");
- A circa 1 km dall'impianto (campione "S5").

Si riporta di seguito la posizione dello Stabilimento EUREKA SRL, nonché la posizione dei primi 5 punti di campionamento:

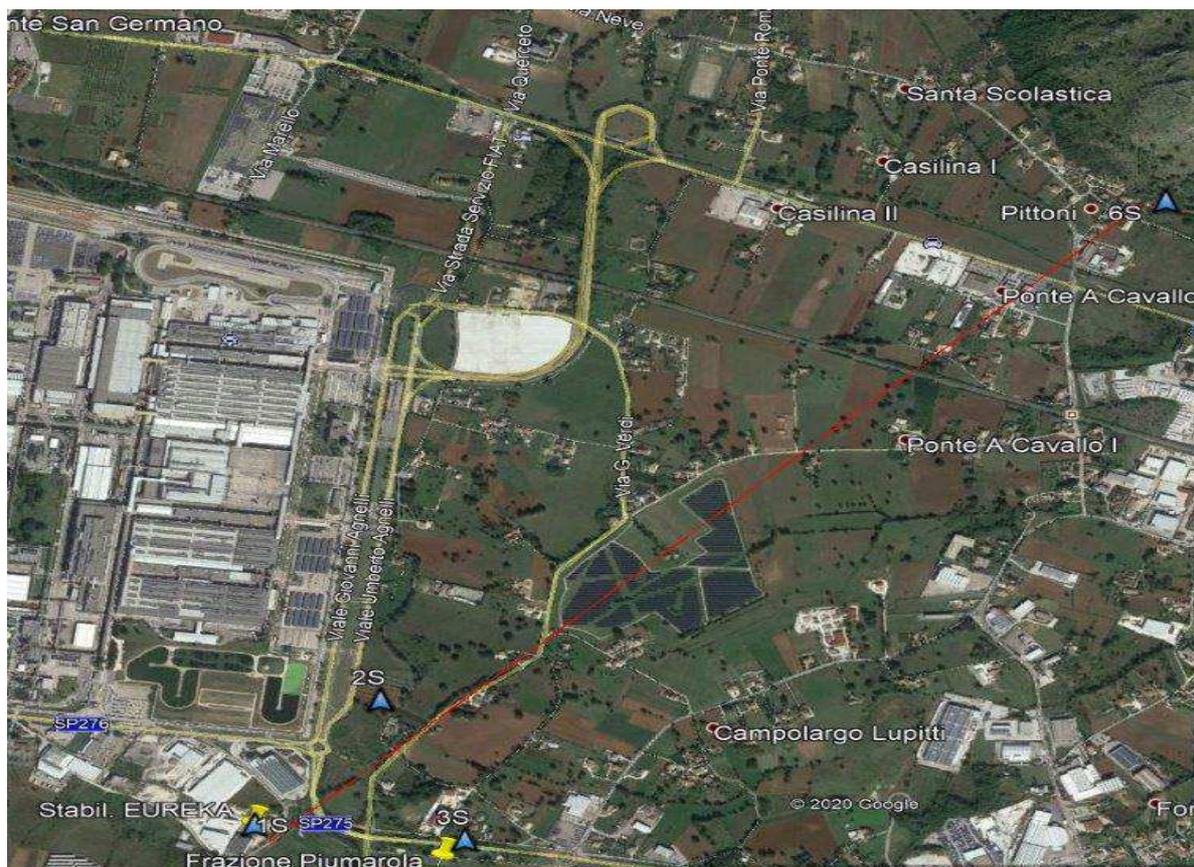
E' stato altresì prelevato un punto di "bianco" denominato "S6", distante dal luogo dell'incendio circa 3 km, così come possibile evincere dall'immagine di seguito riportata.

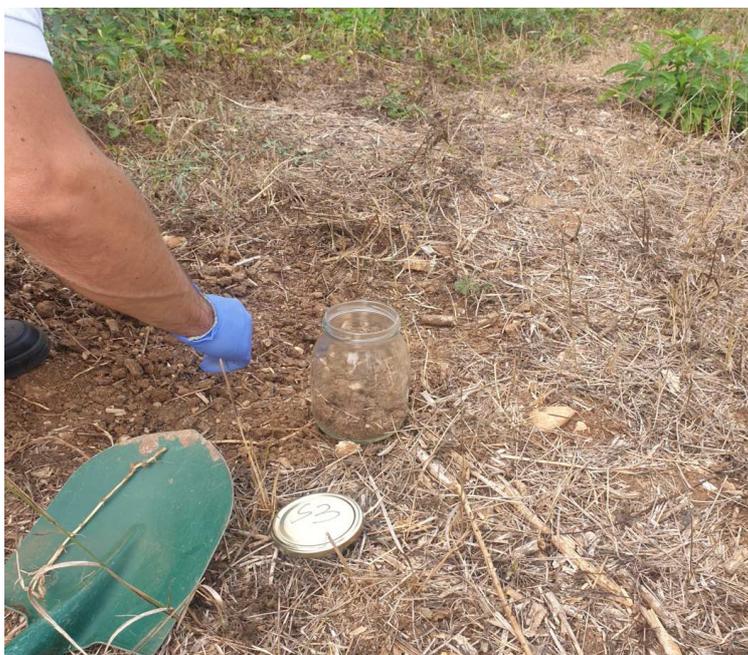
Le attività di campo sono state avviate alle ore 9:40 del giorno 15 settembre 2020. Il campionamento ha riguardato esclusivamente la porzione di top soil che potrebbe essere stata interessata dalle deposizioni (primi 10 cm) e per ogni prelievo è stata campionata una quantità di materiale pari ad un'aliquota costituita da un barattolo da 1 kg di suolo mediante l'utilizzo di una paletta metallica.
